# “BEAT” Seat Trim Cover 取り外し/組付け要領

取り外し組付けはお近くのディーラー又は椅子張り屋で行なえると思いますが、ご自身で行われる方の為にご参考までに外し/組み付け手順を添えておきます。

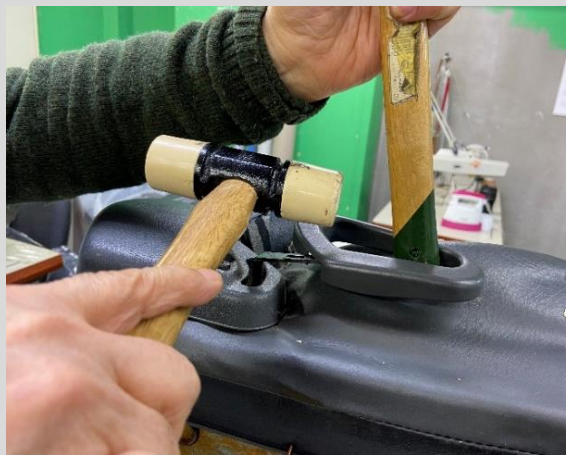
リクライニングレバーを外す。  
(はめ込んであるだけです。)

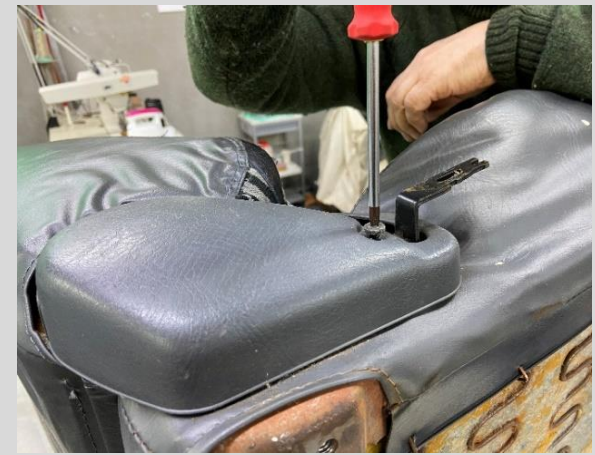
リクライニングカバーを外す。

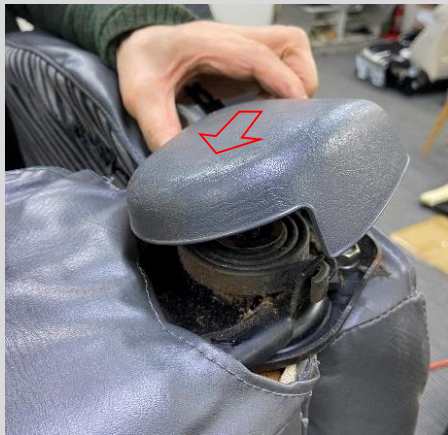
前方下から斜め上に押しながら外す。

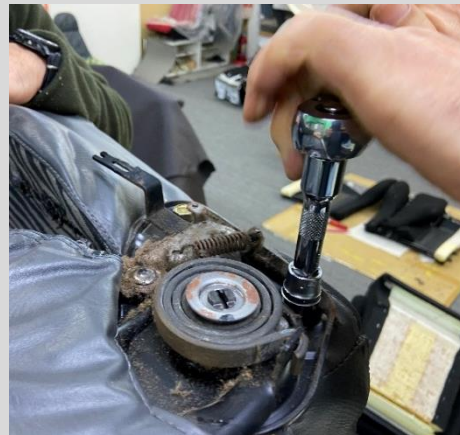
シート座と背を止めているボルトを外す。

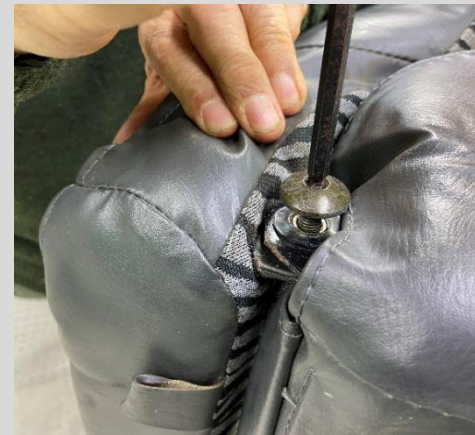
反対側も外す。

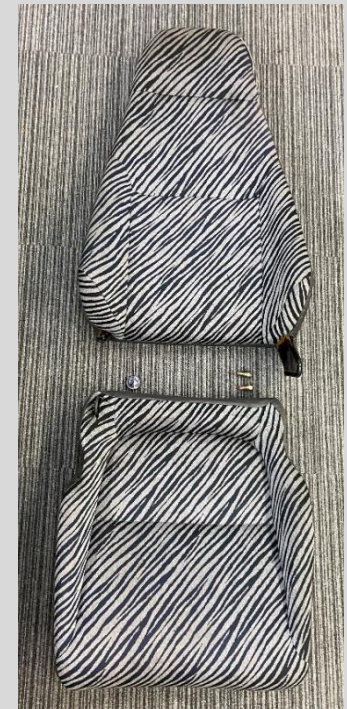
シートバック(背)とクッション(座)が外せます。助手席も同様です。

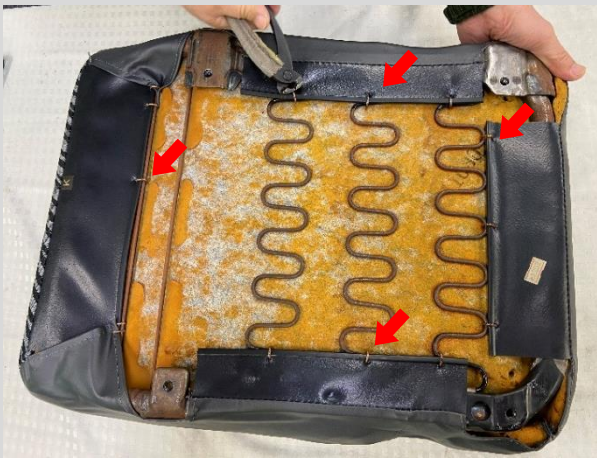
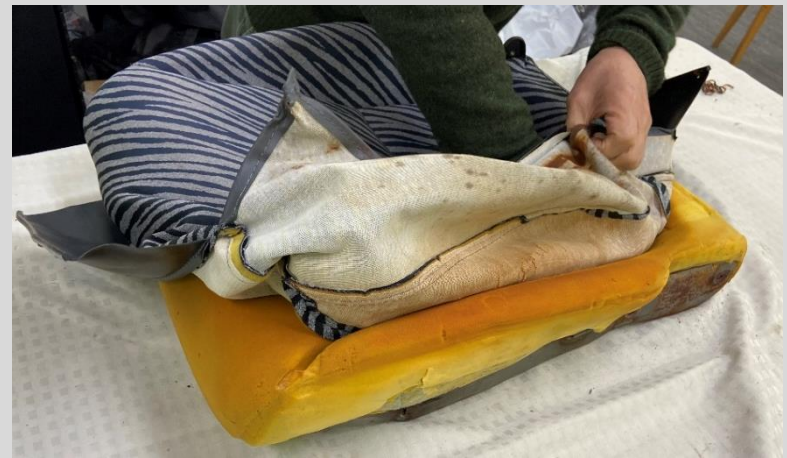
シートクッション部からトリムカバーを外す作業です。  
シートクッションを裏向けます。  
トリムカバーを止めているオームクリップを全て外します。  
(オームクリップは非常に固いですからニッパーよりクイキリ、ワイヤーカッター等がお勧めです)

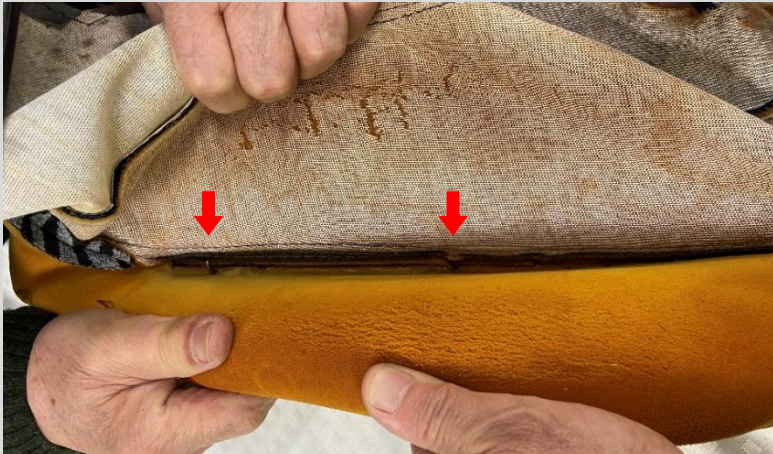
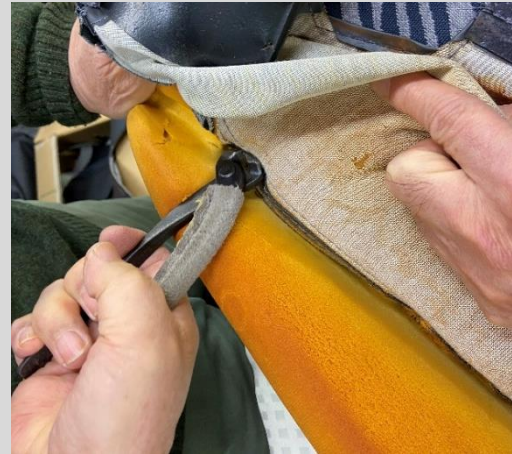
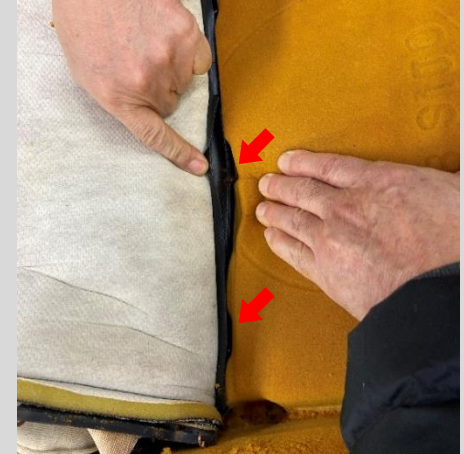
シートのサイドボルスター部と座面部の吊りこみ部の  
オームクリップを外します。

座面センターの吊り込み部のクリップも外します。

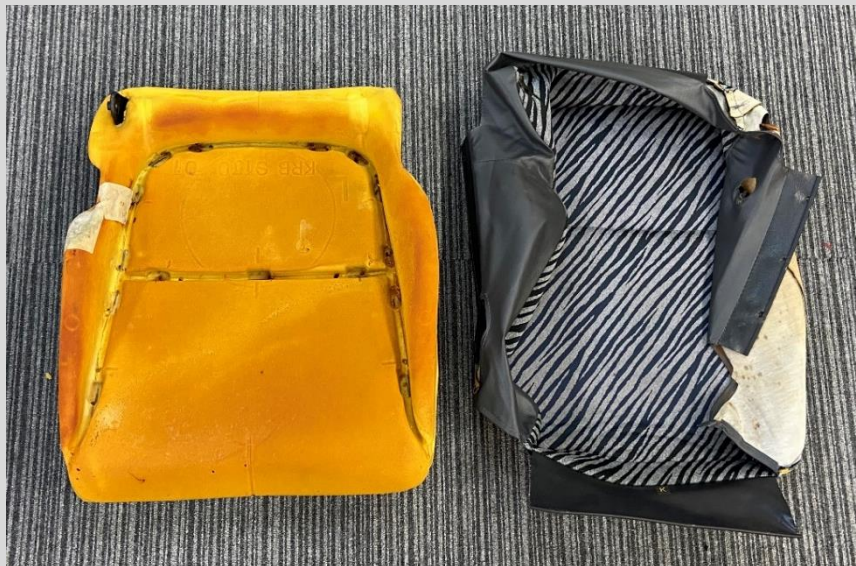
古いトリムカバーが外れました。

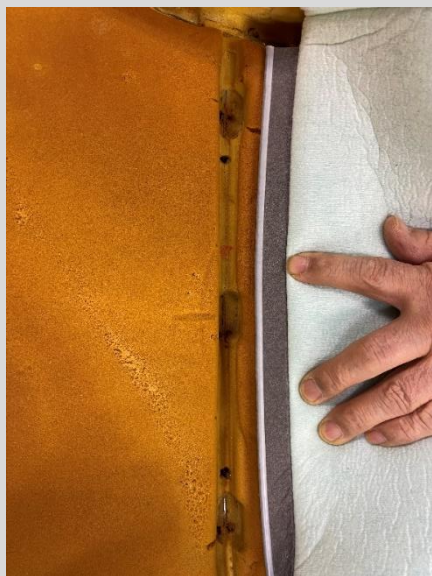
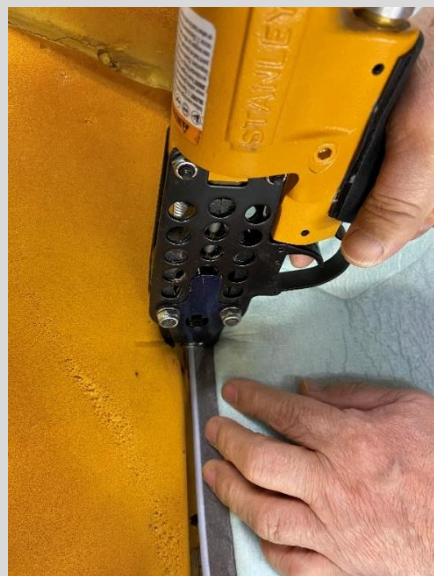
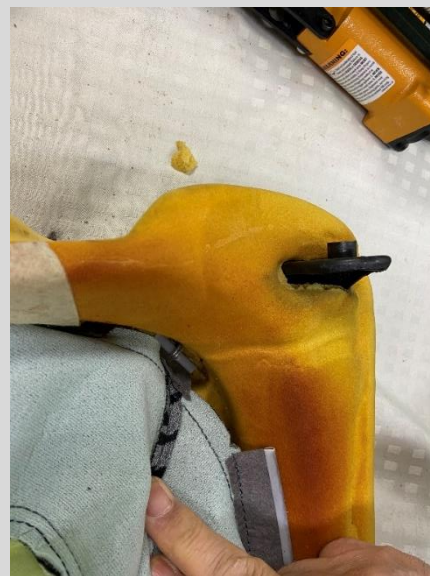
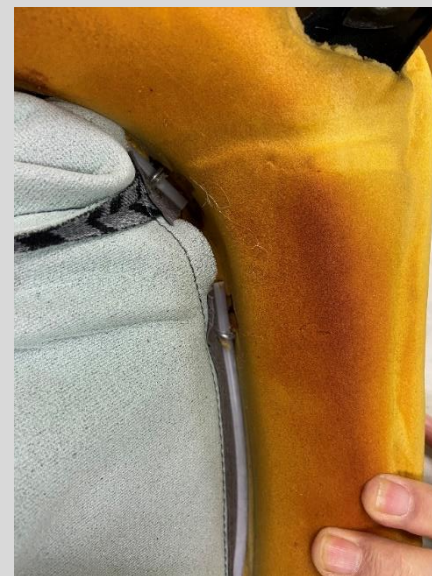
3

最初に座面部センターの吊りこみ部から留めていきます。

次にサイドボルスター部と座面の吊りこみ部を全周留めます。

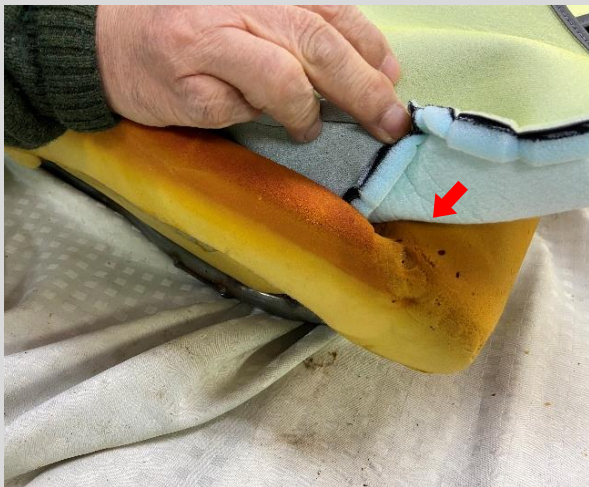
溝に合わせて被せていきます。

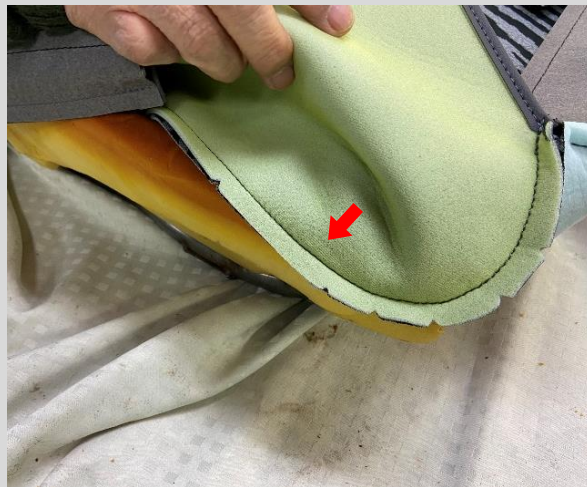
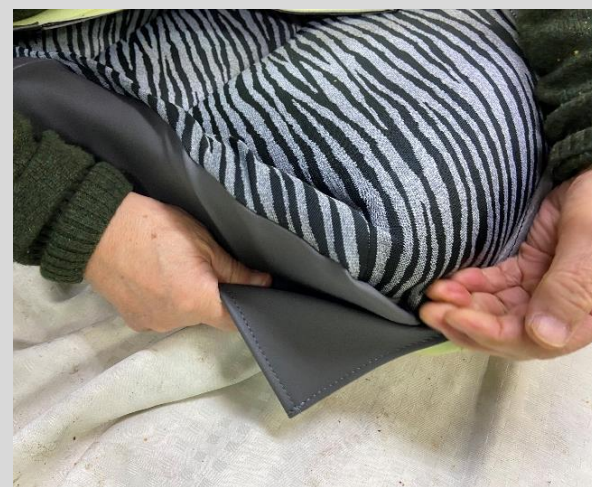
裏面の縫い代は外側になる様に。

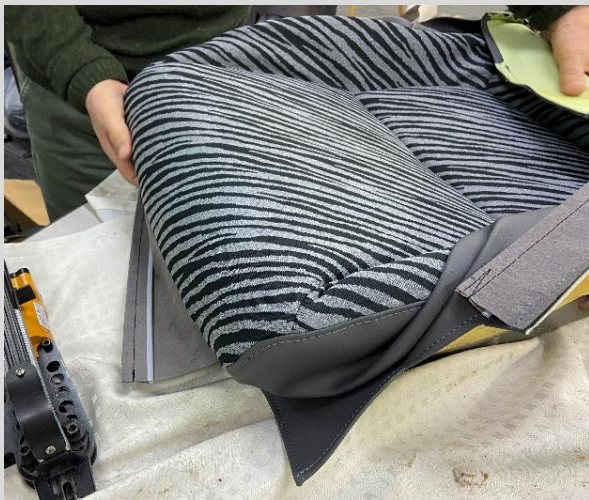
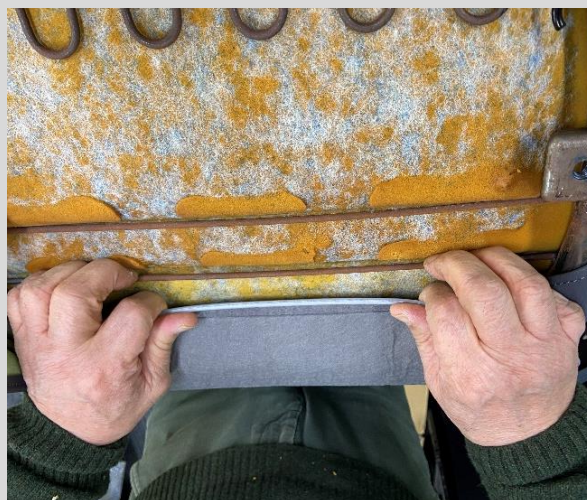
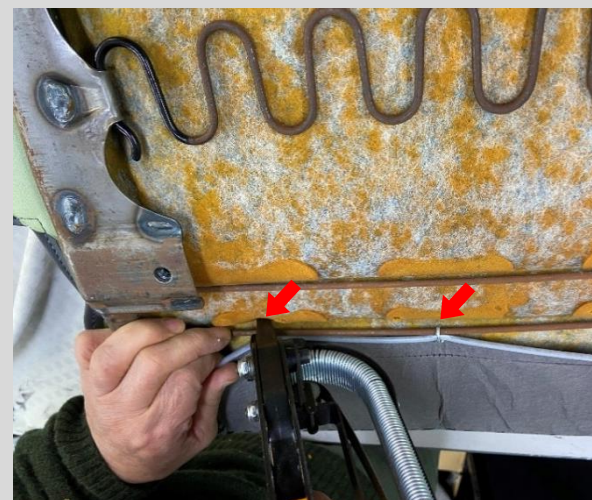
被せ終わったら裏面を全周クリップで留めていきます。トリムカバーにタルミが出ない様に強く引っ張って留めて下さい。

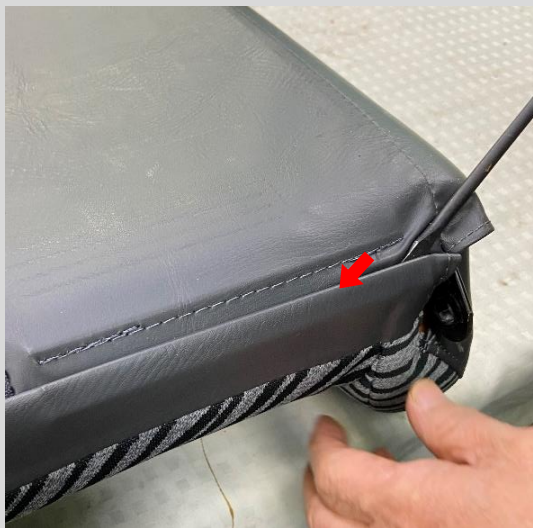
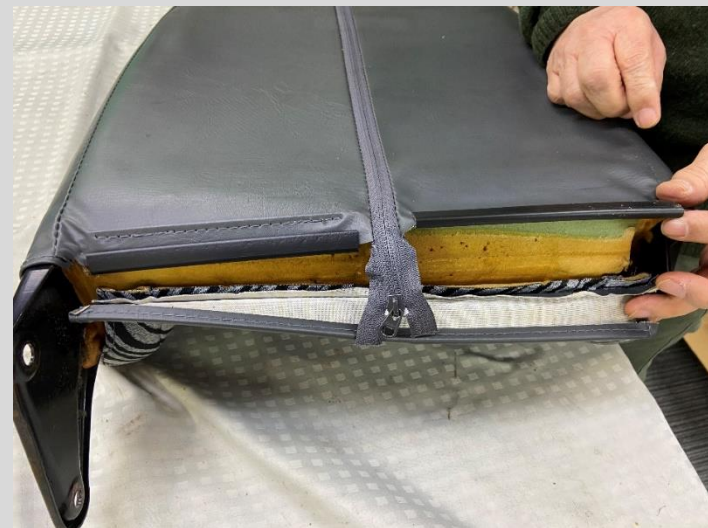
シート下部の樹脂フックを外します。(挟み込んであるだけです)

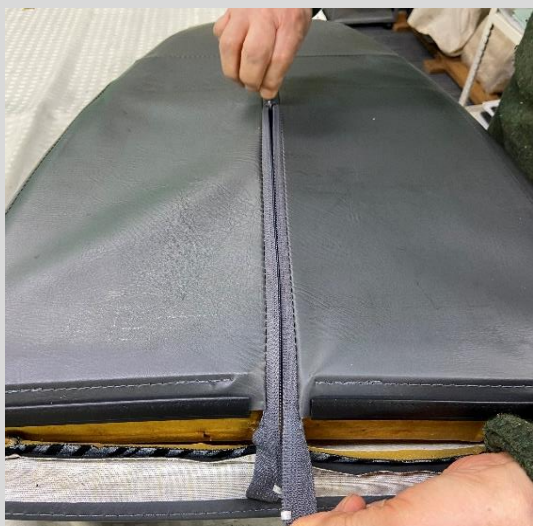
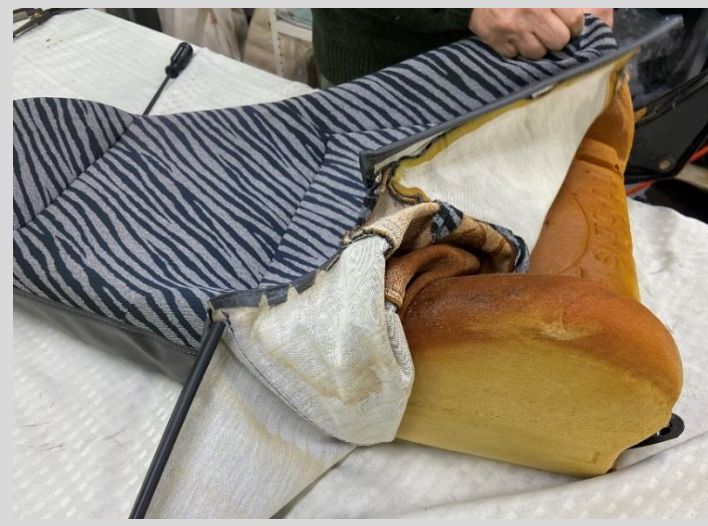
シート背面のファスナーを開けます。

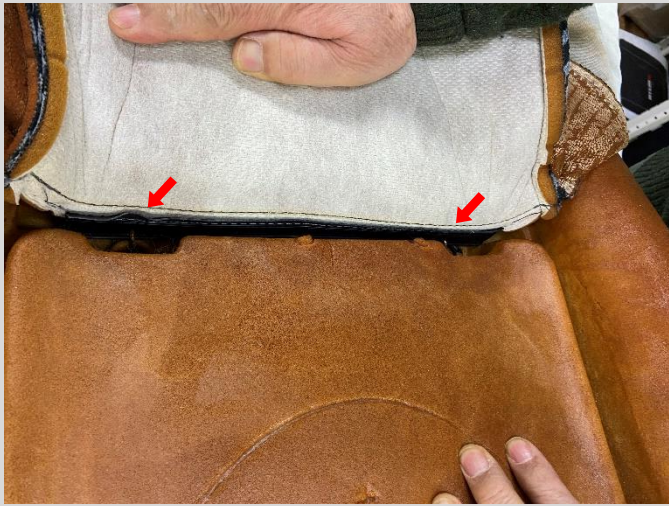
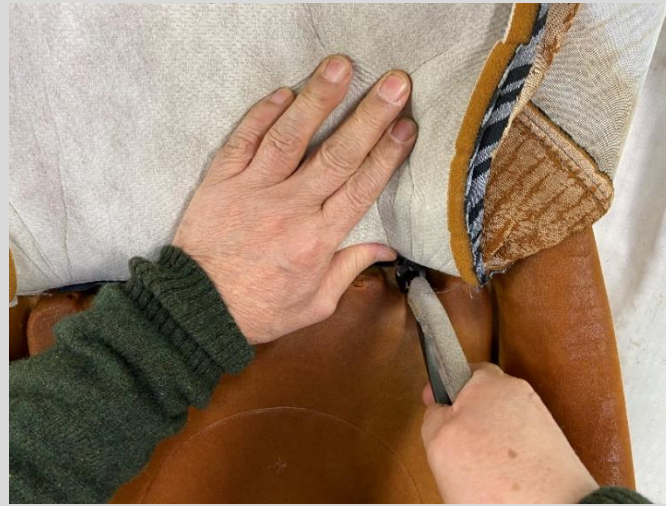
シートトリムカバーをめくり上げシートセンター部の吊り込み部にあるクリップを外します。

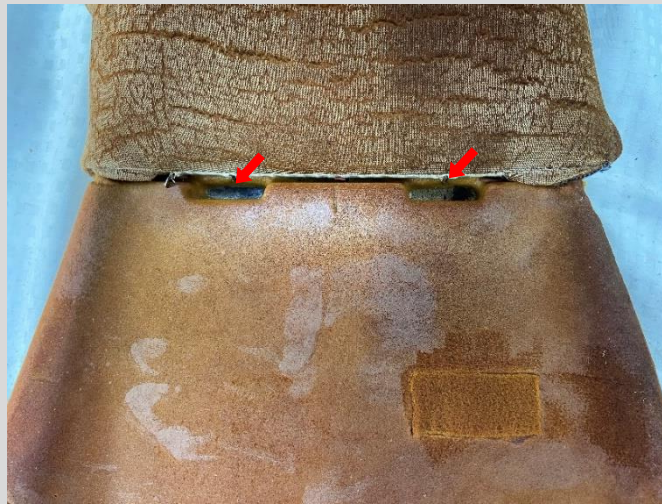
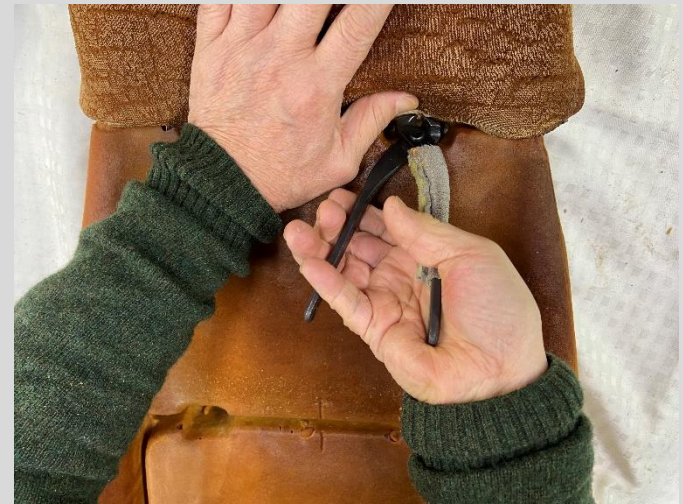
同様にヘッドレストの下部にある吊り込み部のクリップも外します。

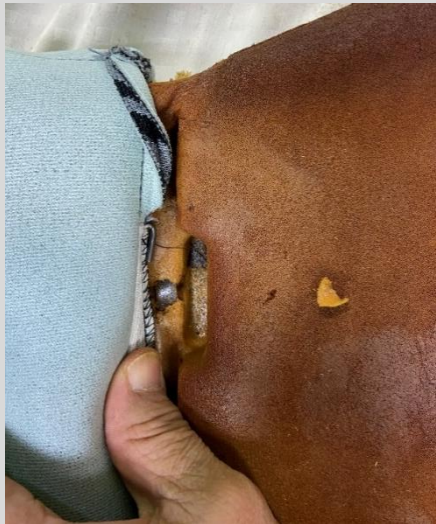
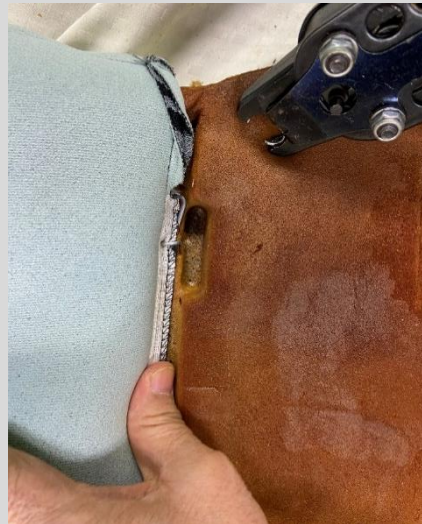
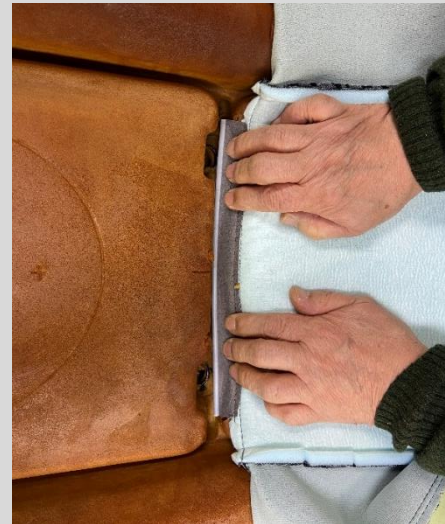
新しいトリムカバーを被せ外した時と逆の手順でヘッドレスト下部の吊り込み、センター部の吊り込みの順に留めていきます。

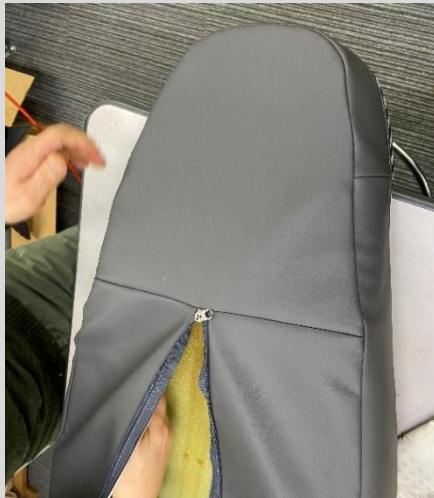
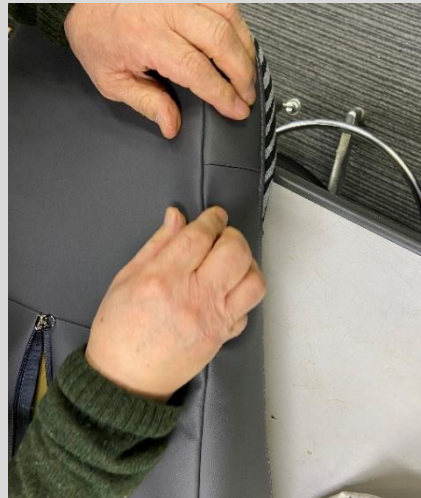
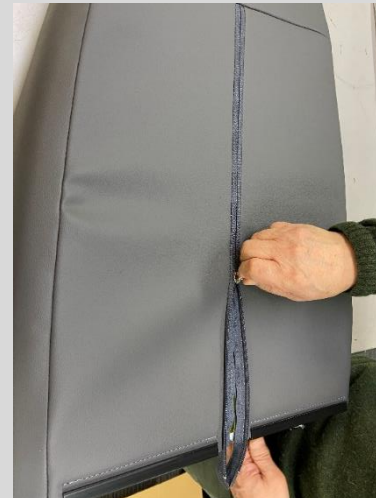
縫い代が外(サイドマチ方向)になる様に被せファスナーを閉じます。

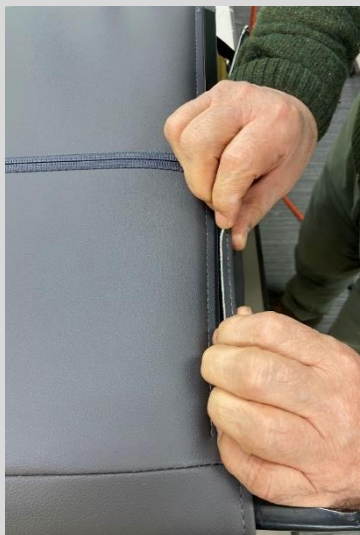
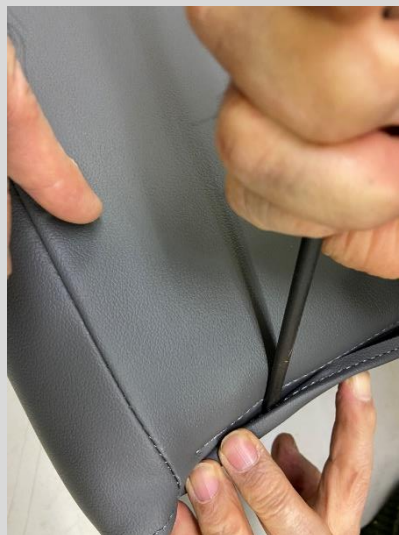
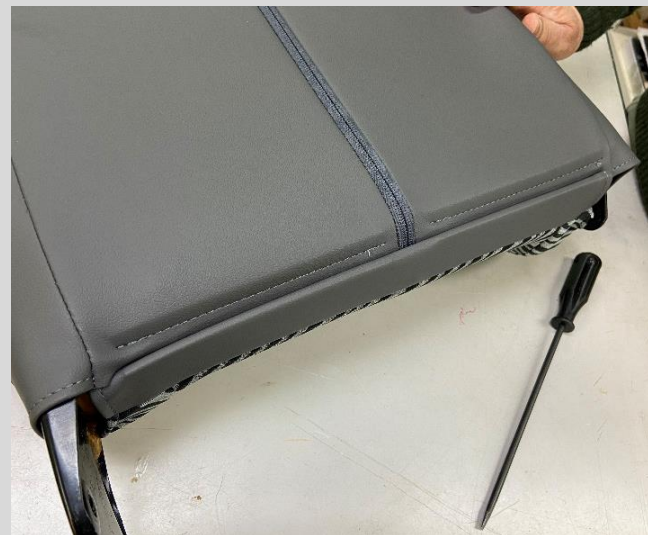
9 下部の樹脂クリップを留めます。留め辛い場合はマイナスドライバーなどを使い挿し込んでください。

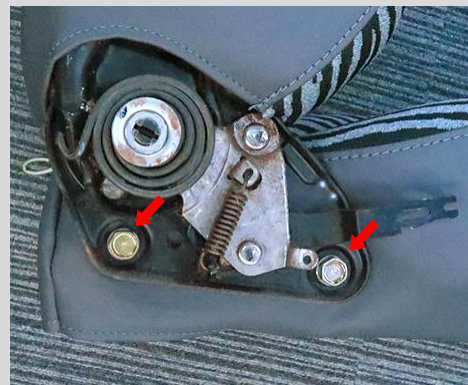
リクライニングブラケットを取り付けるシート座面部サイド部に穴を開けます。  
 (トリムカバーの被せ状態により穴の位置がずれますから開けてありませんので)

リクライニングブラケットを留め反対側も留めます。

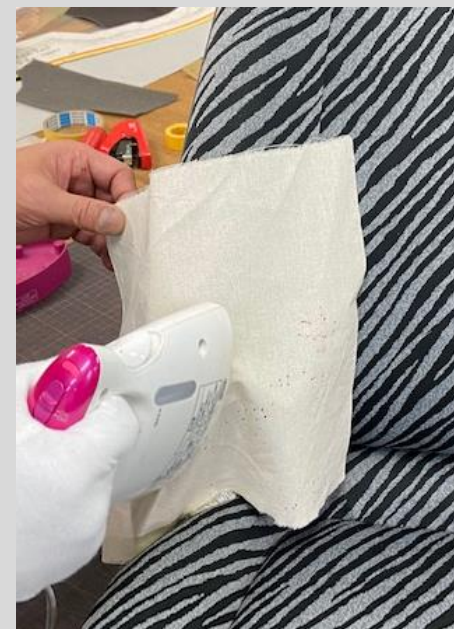
トリムカバーのタルミ等は手でしごいて調整して下さい。上から布をあてスチームをかけると効果があります。  
 ただし、あまり温度の高い蒸気ですと合成皮革が硬くなり縮みが発生しますからご注意ください。

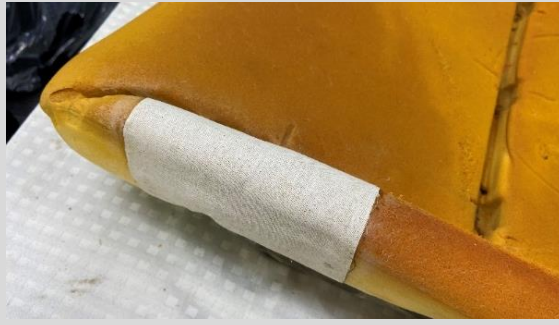
単に切れている場合

切れている部位を接着した後に上から薄い布などで補強します。

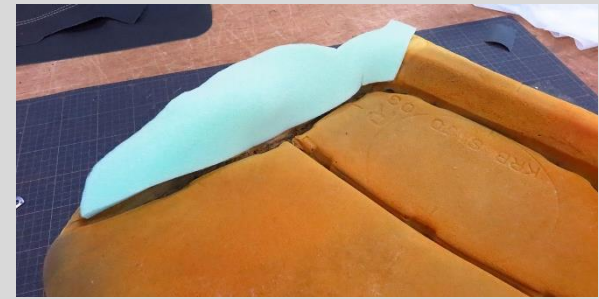
ウレタンがちぎれてフレームが露出している場合 痩せている部位を布などで補強しウレタンフォーム(基布の付いている方を表に)を貼り付けます。

逆側のサイドボルスター部も経年変化でウレタンが痩せている可能性が大ですから同様にウレタンフォームを貼った方が良いでしょう。

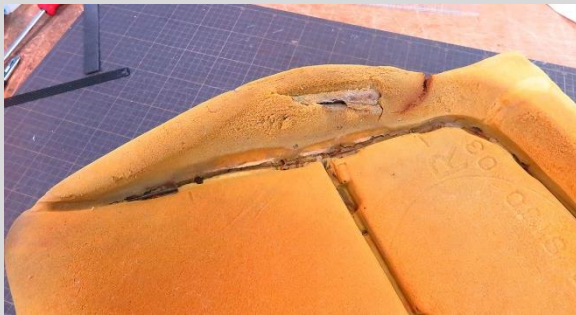
ウレタンがちぎれフレームが露出している場合

正常な状態のガバリ(型紙)を取った後に不良箇所をカットし、シートと同じ密度のウレタンブロックで改修。

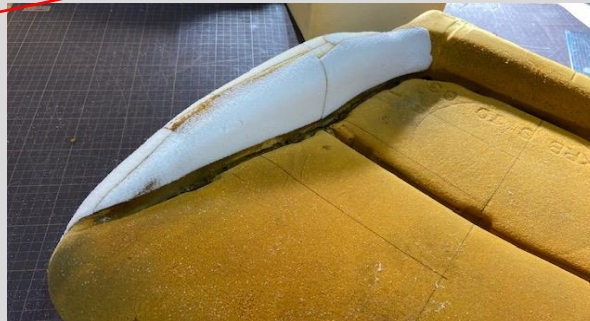
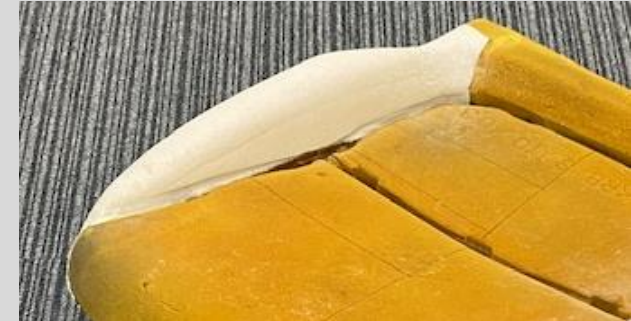
薄い布地を上から貼って完成。

サイドボクスター部は正常に見えても多くの場合経年変化でウレタンが痩せていますのでその部位に同密度のウレタンを貼り成型し修正をします。

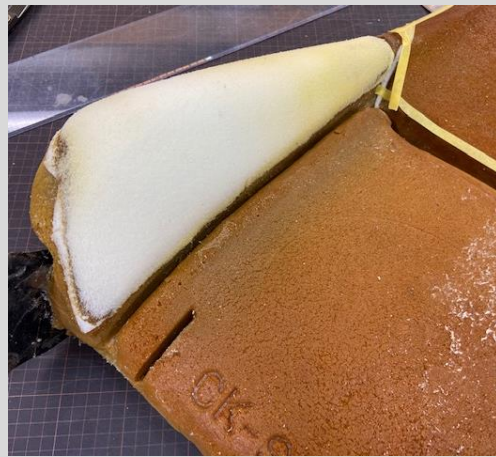
同様に乗降時に痛んだシートバック(背)も修正します。

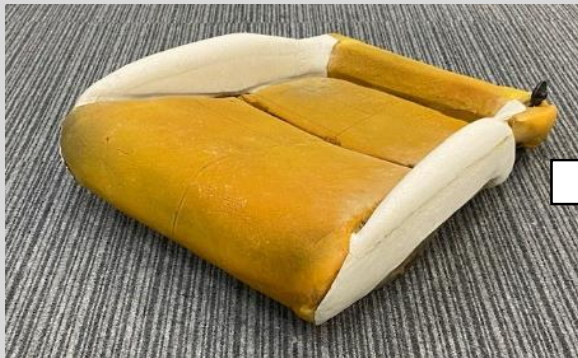
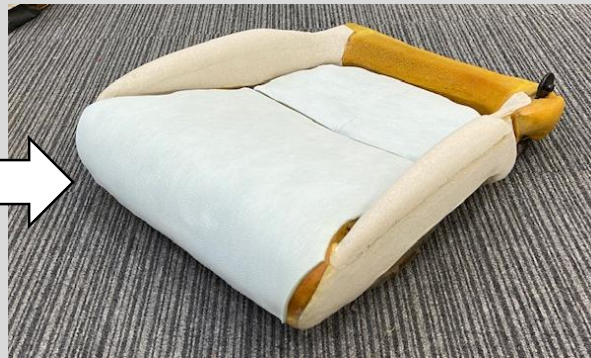
長年の使用でクッション部にヘタリが出てる場合は状況によりウレタンを貼り座り心地を改善します。
